Rosal 363:

El aprendizaje de la ruina como origen del proyecto de arquitectura

Artículo producido a partir de tesis de magister

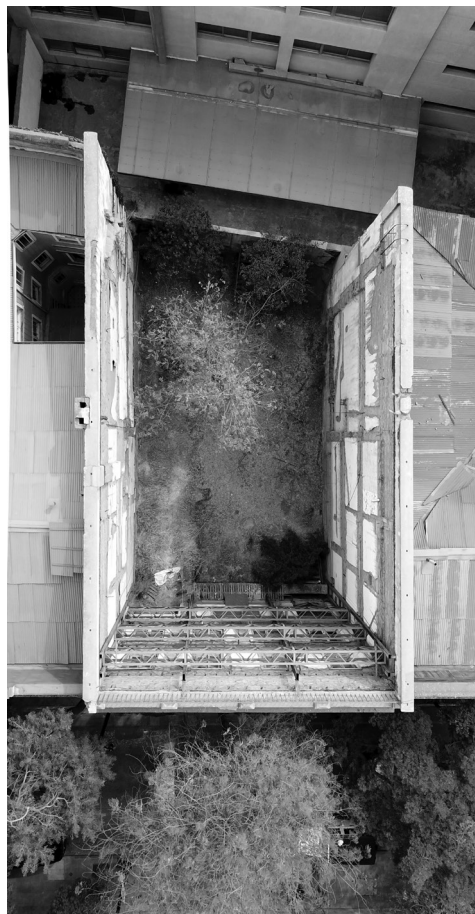
FIG. 02: Vista aérea de Rosal 363, 2018

La ruina de Rosal 363 se presenta ante la sociedad como una fachada abandonada y deteriorada, que a pesar de encontrarse declarada Inmueble de Interés Histórico-Artístico¹⁰ – situación que está afectando solamente a la fachada, ya que no existe edificación en el interior del predio –, es víctima del constante abuso, sometida a todos los avatares de desinterés posibles. Sin embargo, el estado calamitoso de esta construcción, reflejado en sus disminuidos elementos materiales – fachada y medianeras –, nos permite asociar y reimaginar estos vestigios a un período de tiempo pasado, no tan lejano.

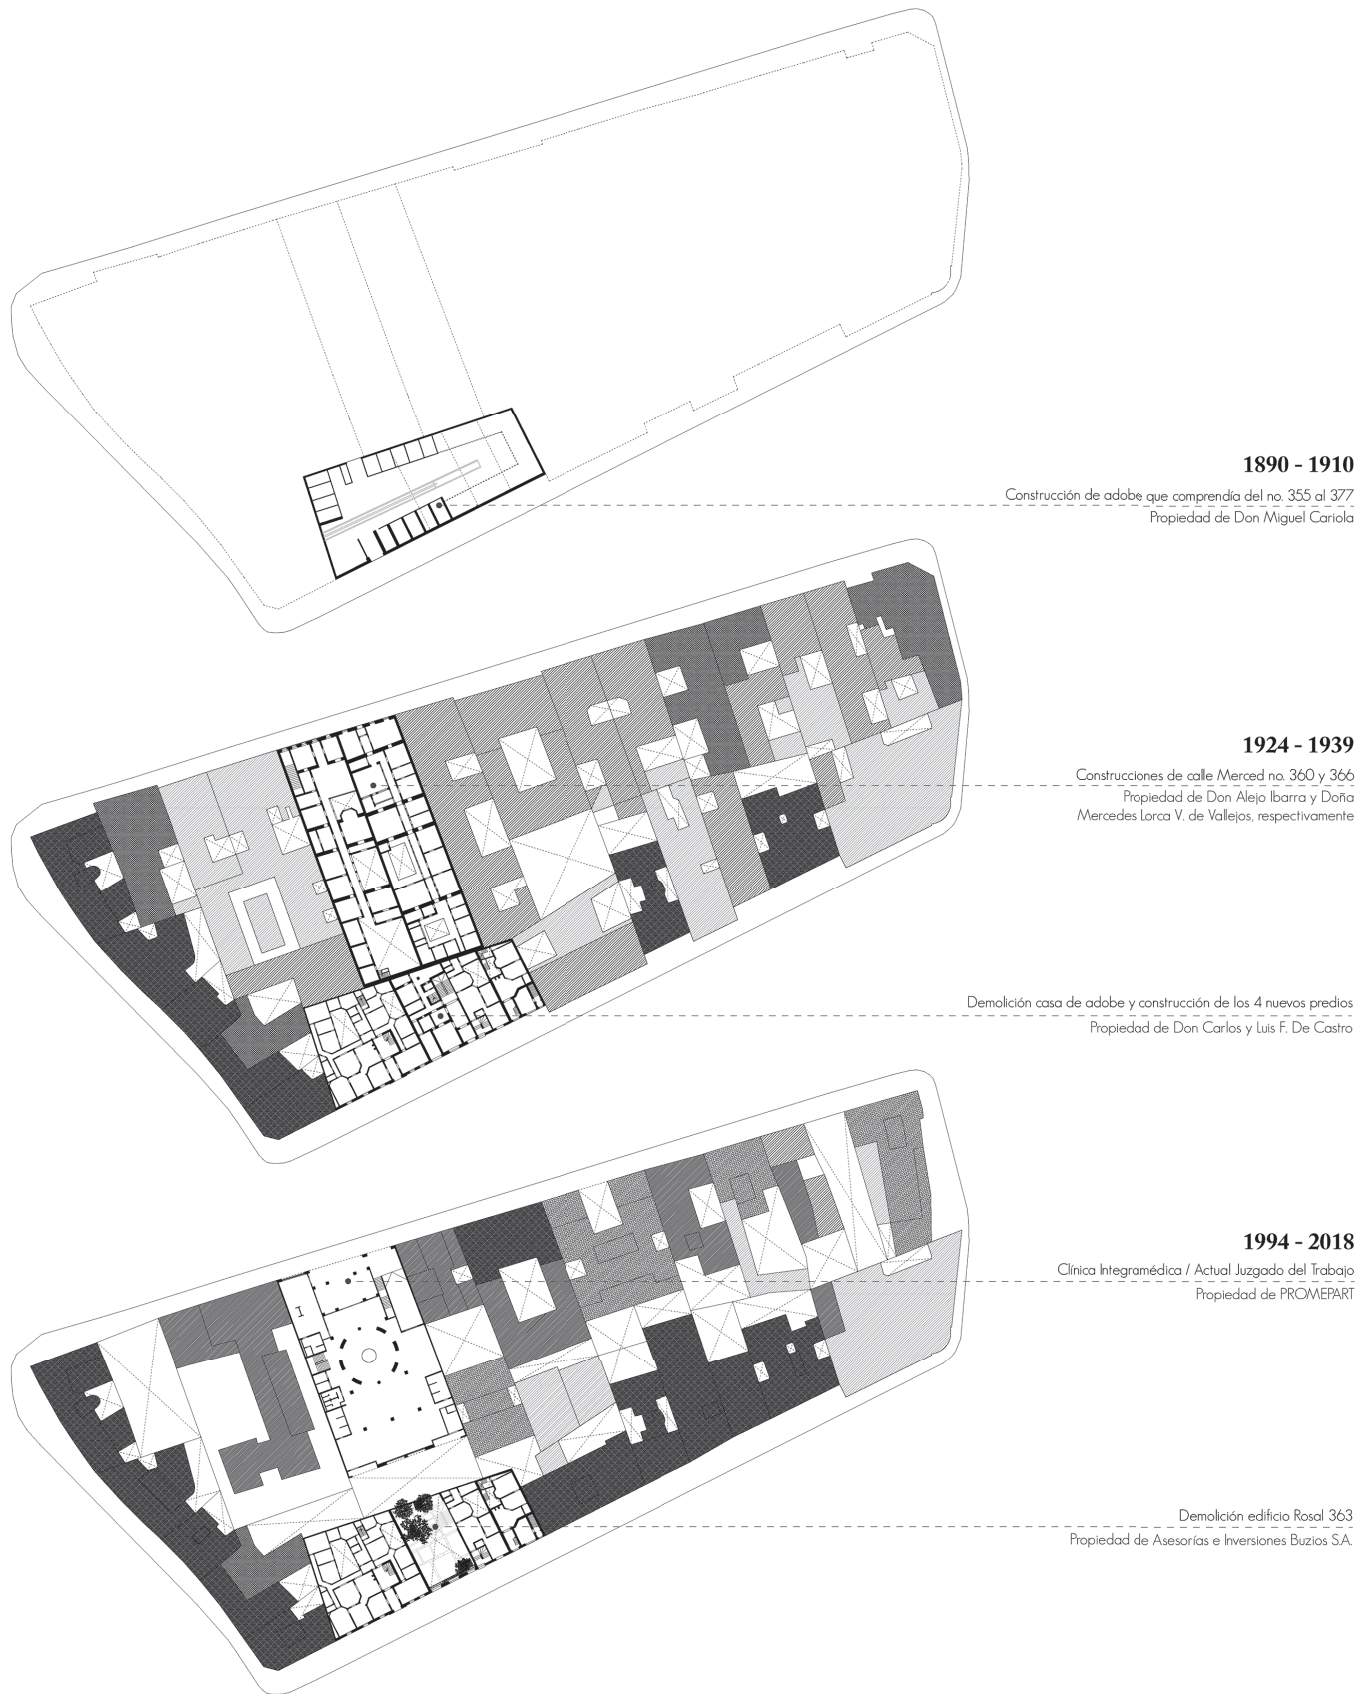
FIG. 03: Evolución histórica de la manzana en el tejido urbano de Lastarria, 1910-2018

Remontándonos a principios del siglo XX, el sitio que contiene la ruina que hoy conocemos, comprendía los terrenos numerados desde el 355 al 377, siendo estos, parte de un sólo gran predio [FIG. 03]. No obstante, la construcción sólida que nos insinúan los vestigios de esta ruina data aproximadamente de 1924. A pesar de no existir algún registro exacto sobre la edificación en dicha propiedad, se puede concluir la época de construcción de la residencia, considerando en primer lugar, la adquisición del inmueble el mismo año por los empresarios Carlos y Luis F. de Castro¹¹, impulsores en la construcción de nuevas edificaciones en el barrio. Además, analizando las cualidades formales y ornamentales – presentes en los elementos materiales que aún se conservan – que corresponden
